安徽青阳经济开发区安徽金合科技有限公司
“5·28”一般事故调查报告

青阳县政府事故调查组

2025年7月21日

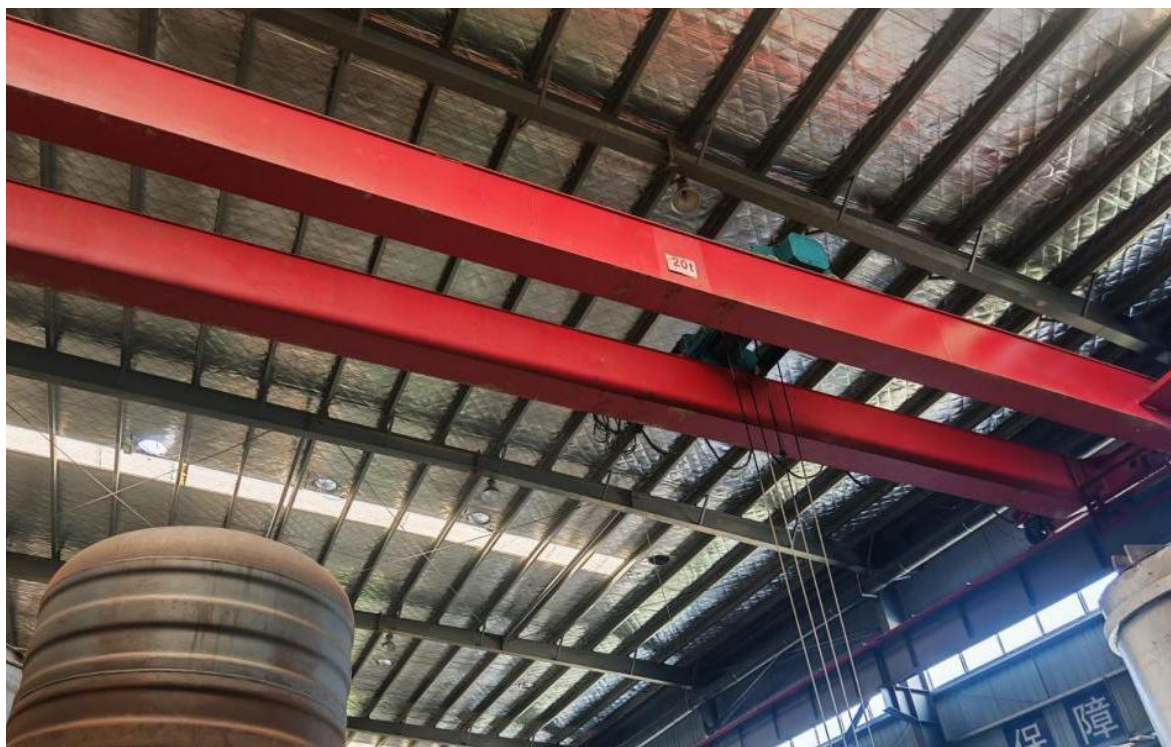
图1 事故起重机

1. 事故起重机：通用桥式起重机，生产厂家：新乡市玉明特重机器制造有限公司，额定起重量：20吨，规格型号：QD20/5-25.5-A5，出厂编号：202006299，使用登记证编号：起11皖RD00070（24），内部编号：9#，检验日期：2024年12月9日，检验报告编号：RQD4110-2412-00796，检验结论：合格，下次检验日期：2026年10月。

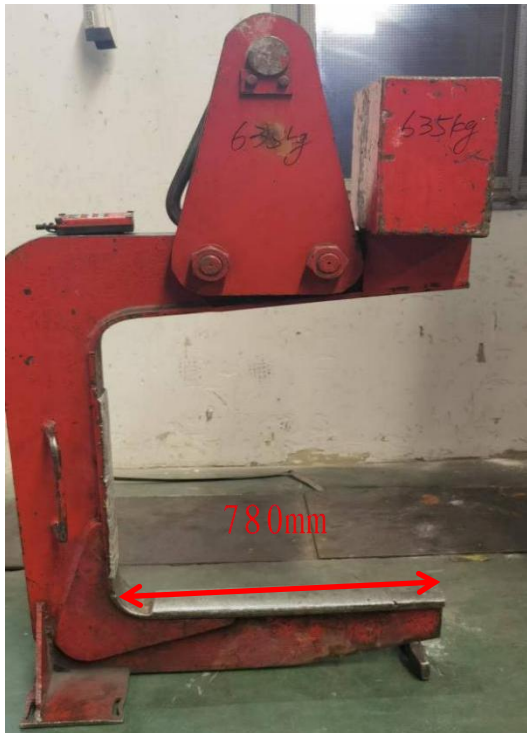
图2 事故C型钩

2. 可拆分吊具：C型钩，用于提升空心类载荷的“C”形设备。该公司为了包装、吊运钢卷，在起重机的吊钩下加装C型钩，使用过程中钢卷挂在C型钩下臂进行提升。事故C型钩生产

厂家：张家港市强泰冶金设备制造有限公司，出厂编号：2008098，设备生产时间：2008年，额定起重量：10吨，C型钩下臂长度：约780mm。

或挡杆封死；④用一个夹紧系统来保障载荷安全；⑤在下臂上装一个端部挡块[2]等。金合公司使用的可拆分吊具C型钩为2008年生产，由使用单位负责管理，开展日常检查、排查，确保其安全使用，并对其安全使用负责[3]。金合公司未按照相关标准规范要求，针对应当自行管理的C型钩开展隐患排查工作，以上防滑落措施均未实施。

（一）安徽金合科技有限公司。要认真吸取事故教训，按照《中华人民共和国安全生产法》《中华人民共和国特种设备安全法》《特种设备安全监察条例》《特种设备使用单位落实使用安全主体责任监督管理规定》等要求，进一步落实企业安全生产主体责任，完善特种设备管理，严格落实“日管控、周排查、月调度”工作机制。对照《起重机 安全 起重吊具》（GB/T 41098-2021/ISO 17096:2015）相关要求，加强起重作业管理，完善C型钩防止吊物滑落的相关安全措施，完善起重作业规章制度及岗位操作规程，严格落实作业人员不得在起吊物下作业、停留，强化作业人员安全教育和技能培训，加强现场安全管理和检查，及时纠正违规违章行为，保障安全生产。

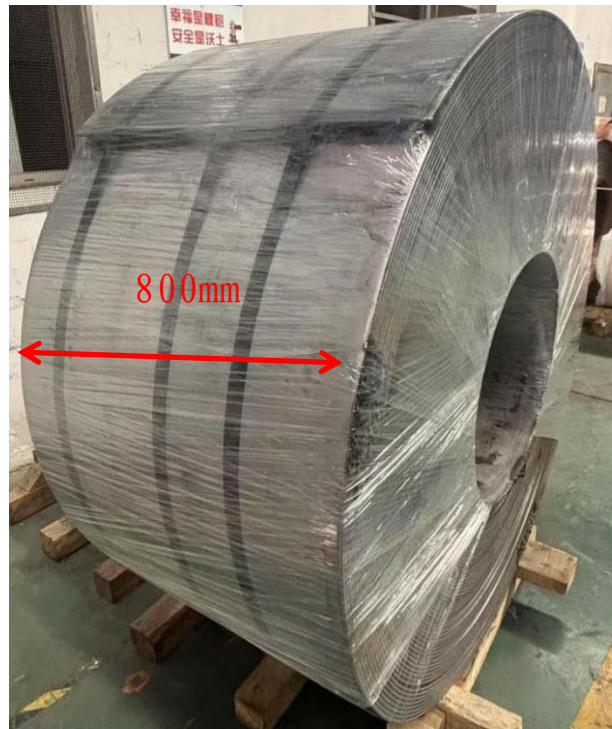
图3 事故复合钢卷

3. 事故复合钢卷：重约8吨，宽约800mm，厚约490mm，外径约1570mm，内径约590mm。

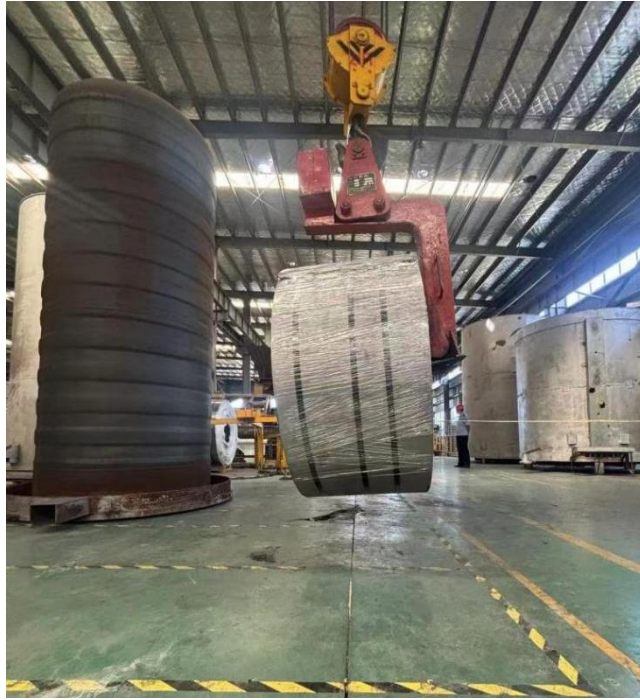
郭某健未正确使用起重机及可拆分吊具C型钩起吊钢卷，起重机吊钩从C型钩上端三角形夹板的销轴位置钩入，未钩在C型钩专门用于起吊的椭圆形吊环上，C型钩带载后开口向下方倾斜，未处于水平或向上倾斜状态[1]，整体结构重心向开口方向偏移，导致钢卷从C型钩下臂滑落到地面，郭某健在起吊物下作业、停留，被滑落的钢卷挤压致死。

1. 金合公司隐患排查不到位。标准《起重机 安全 起重吊具》（GB/T 41098-2021/ISO 17096:2015）为2022年7月1日起实施，该标准明确规定了应当采用以下方法来避免整个或部分载荷从C型钩下臂滑落：①C型钩在装载位置的水平方向有一个大于或等于5°的向上倾斜角度；②对于要搬运单个钢卷的C型钩，带载后下臂保持水平或上倾斜；③将C型钩的开口用链条、带子

[1] 《起重机 安全 起重吊具》（GB/T 41098-2021/ISO 17096:2015）4.2.4.2 应采用以下方法来避免整个或部分载荷从下臂滑落：b)对于要搬运单个钢卷的C型钩，带载后下臂保持水平或上倾斜。

图4 事故钢卷起吊后向下方倾斜

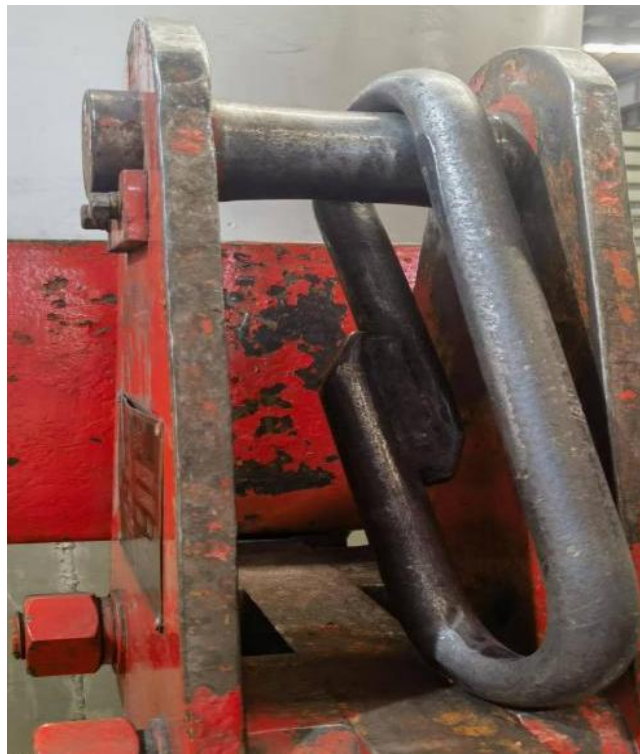
2025年5月28日上午7时30分许，金合公司精轧车间开始班前会，7时45分许，工人各自回岗位开始工作，四辊精轧工人郭某健、吴某作业内容是用塑料薄膜对成品的复合钢卷进行包覆（防止在运输、暂存过程中受潮腐蚀）。7时48分许，郭某健使用9#起重机开始起吊钢卷，起重机吊钩从C型钩上端三角形夹板的销轴位置钩入，未钩在C型钩专门用于起吊的椭圆形吊环上，随后，使用C型钩下臂插入钢卷开始起吊。相关设备及人员在精轧车间第一跨区域，距车间西侧墙壁约75m，距车间北侧墙壁约

图5 C型钩的椭圆形吊环
