# 青阳新河青阳县鑫源炉料厂“5·14” 一般高处坠落事故调查报告

青阳县政府事故调查组

2025年7月25日

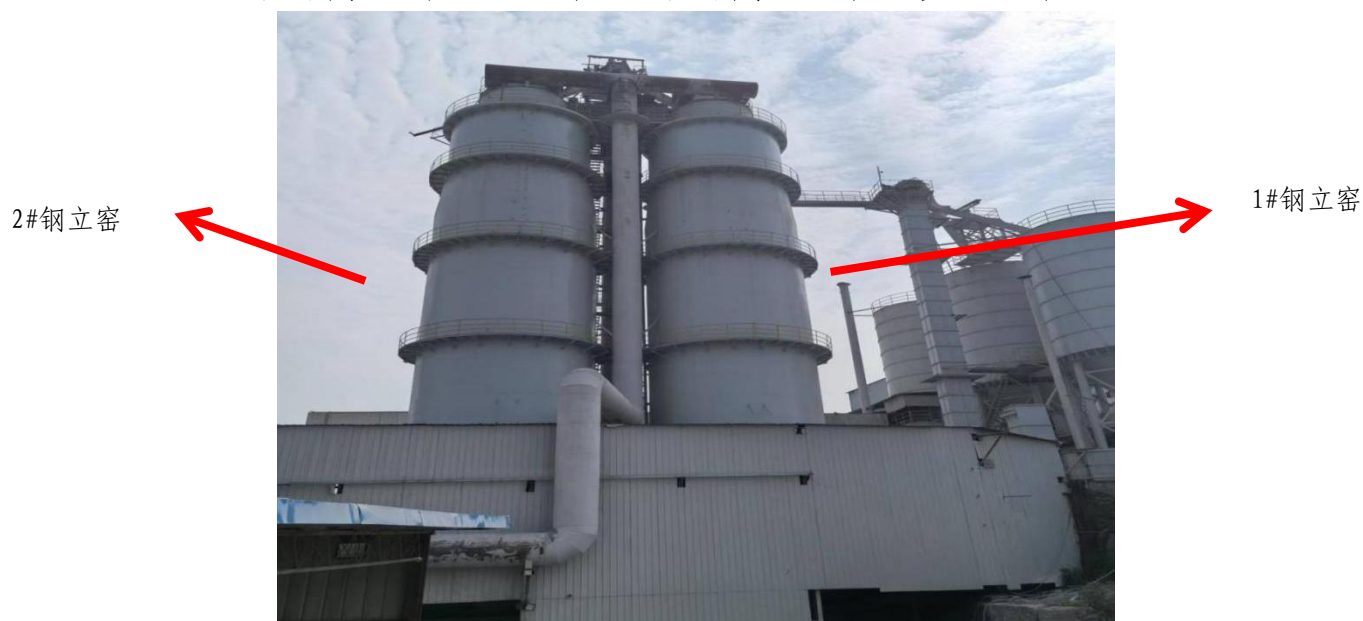
图1 钢立窑正面图

窑门功能：观察布料情况、煅烧火焰情况、钢立窑检修维修入口。窑门离工作面0.4米，窑门高1.3米、宽0.6米。

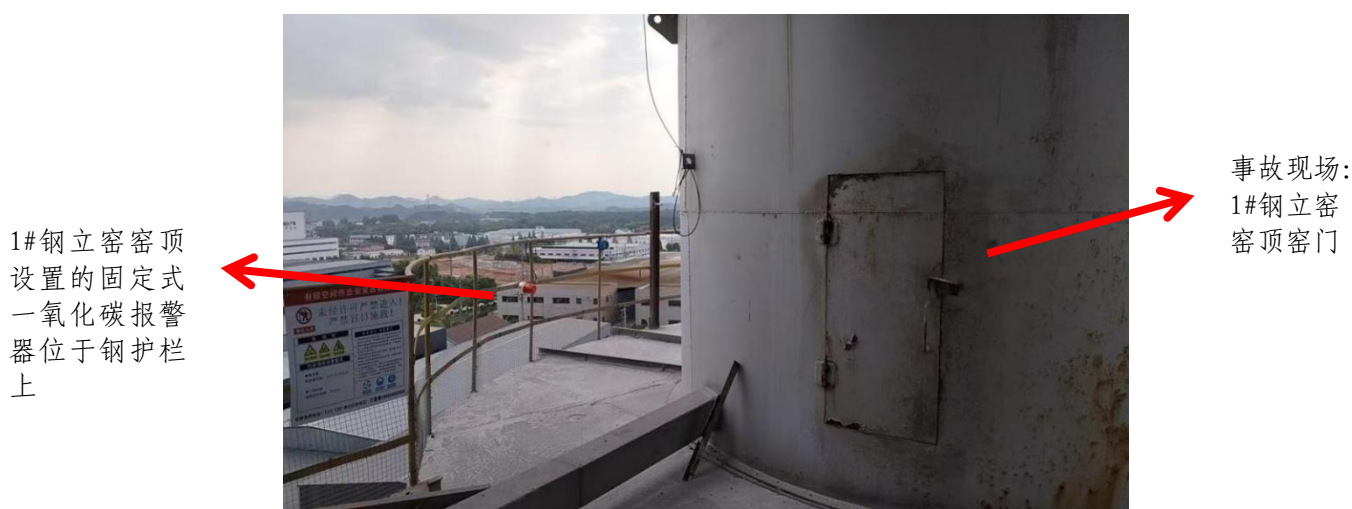
图2 事故现场图

钢护栏，事故现场位于1#钢立窑窑顶用于监火的窑门处。距离窑门2.5米处设有固定式一氧化碳报警器，处于有效服务半径内。窑门打开后未见设置防护拦挡。

窑工吴某广在1#钢立窑窑顶巡检监火期间，倚靠窑门不稳，且窑门未设置防护拦挡等防高坠安全设施，不慎跌落窑内致死。

**（一）青阳县鑫源炉料厂。**要深刻反思事故教训，进一步健全并严格落实以企业主要负责人为核心的全员安全生产责任制，完善窑顶巡检、风险辨识、防护措施、现场监护、应急处置等方面安全管理。窑顶用于监火的窑门要结合自身实际采取焊接铁质拦挡等方式，消除巡检人员监火时坠落风险，开展窑顶巡检作业须安排监护人员参与，及时纠正和制止员工的违章操作行为。

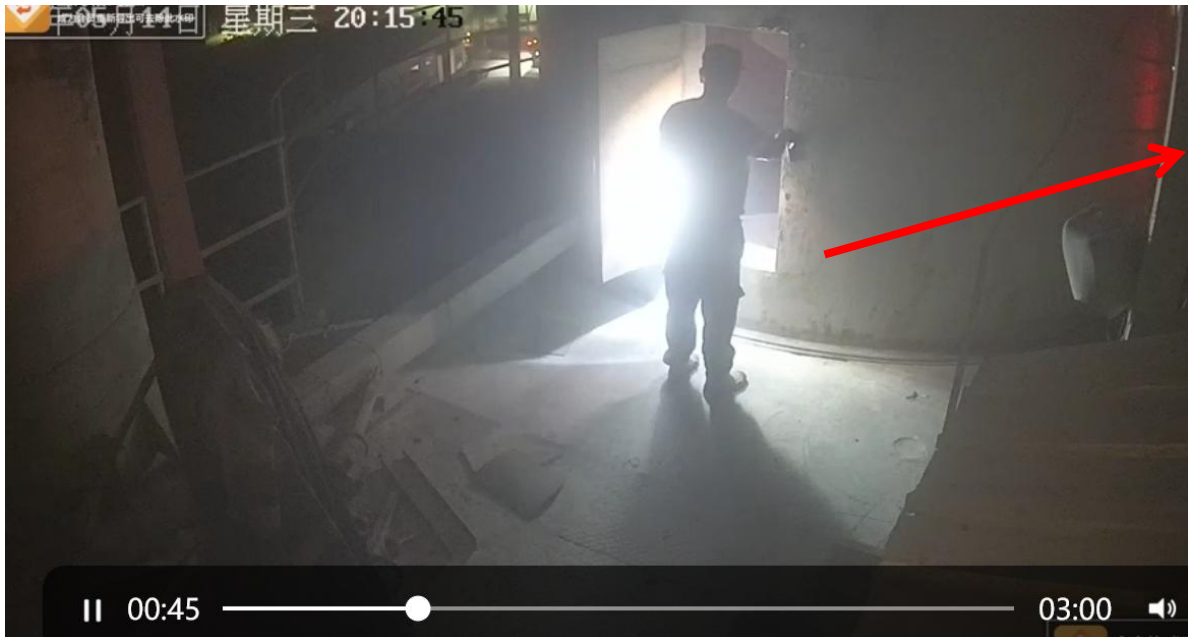
图3 事故发生前后视频监控录像截图

5月14日晚19时40分许，青阳县鑫源炉料厂窑工吴某广开始当天晚班工作。20时12分，吴某广佩戴了便携式一氧化碳报警器、对讲机、手电筒等劳动防护用品，通过1#钢立窑环形爬梯准备上窑顶巡检监火。20时15分，吴某广到达1#钢立窑窑顶，随即打开用于监火的窑门，站立于窑门前方约60厘米处向窑内观察，20时15分55秒，吴某广将上半身支撑在窑门侧方门框上，支撑点偏移，身体失衡从窑门处后仰跌入窑内。

当事人吴  
某广在1#  
钢立窑前  
顶窑门  
监火

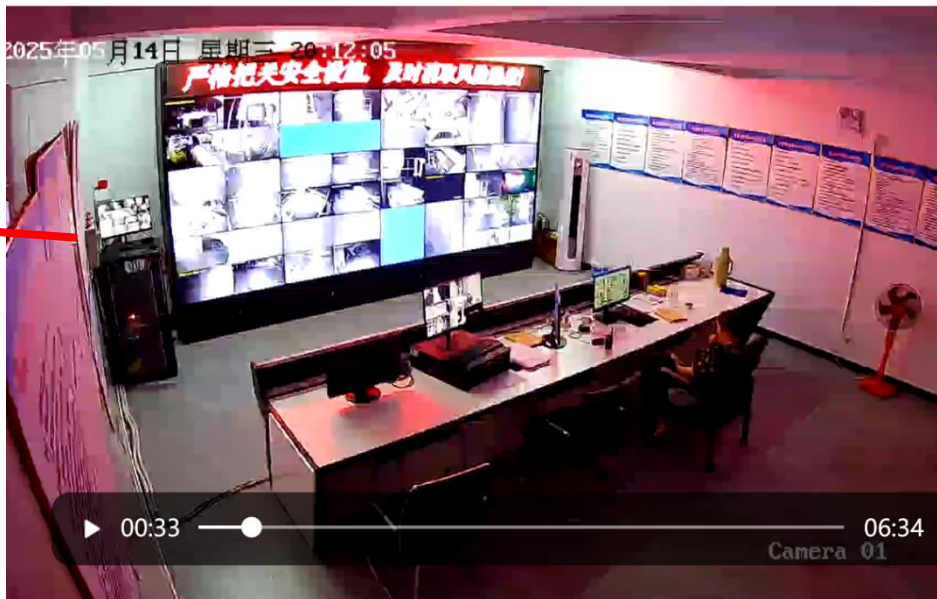
图7 中控室全过程视频监控截图

事故前后，固定式一氧化碳报警器终端未报警

通过查看事故发生前后1#钢立窑窑顶视频监控录像回放，1#钢立窑固定式一氧化碳报警器、吴某广随身携带的便携式一氧化碳报警器均未报警。

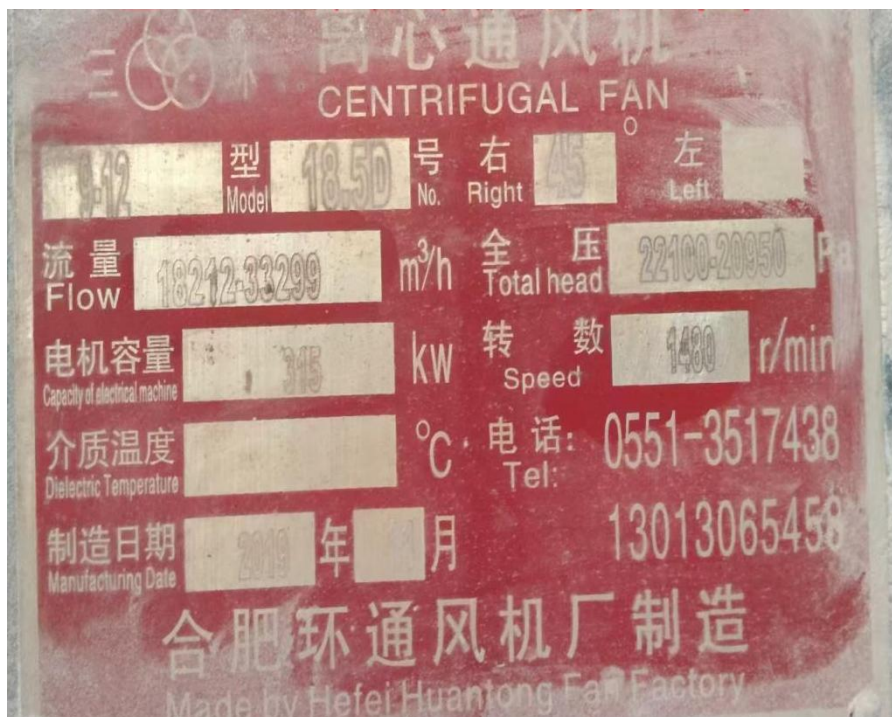
图8 1#2#钢立窑的鼓风机铭牌

通过查看企业风机铭牌及生产记录的控制系统风量设置，1#、2#钢立窑鼓风机风量为 $18212\text{m}^3/\text{h}$ ，1#、2#钢立窑共用的引风机风量为 $130000\text{m}^3/\text{h}$ ， $18212 \times 2 < 130000$ ，1#钢立窑窑内处于负压状态。

综上，吴某广巡检作业期间1#钢立窑窑顶通风良好，相关风机功率设置合理且正常运转，窑内处于负压状态，1#钢立窑窑顶现场及中控室报警器终端均无一氧化碳超标报警情形发生，排除1#钢立窑窑顶一氧化碳泄漏超标可能。
